Evaluación de las viviendas autoconstruidas para determinar la vulnerabilidad
sísmica en la urbanización Patibamba Baja – Abancay – Apurímac - 2018

**TESIS PARA OBTENER EL TITULO PROFESIONAL DE
INGENIERO CIVIL**

LLAMCCAYA HUAMANI, HENRY

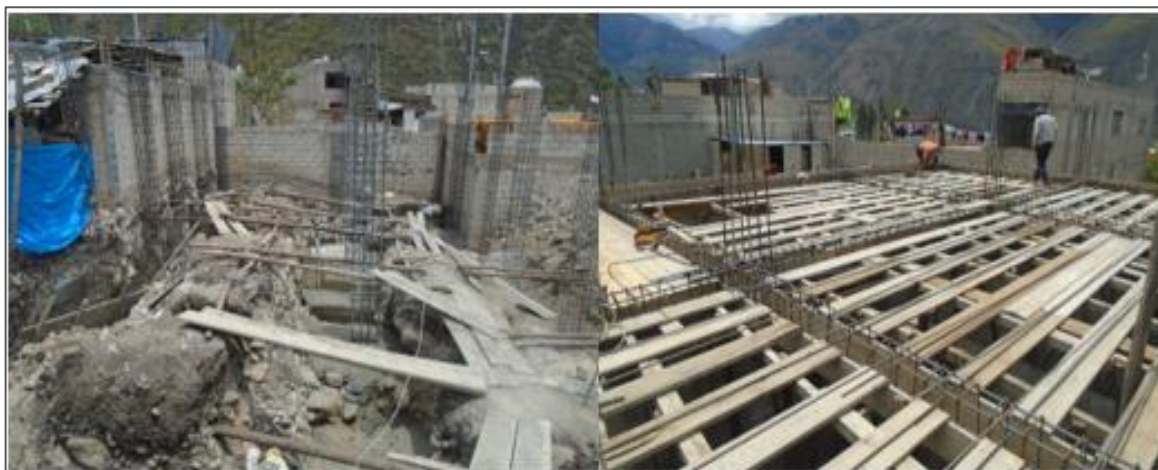
Figura 1 : Autoconstrucción de viviendas (**Fuente:** Elaboración propia 2018)

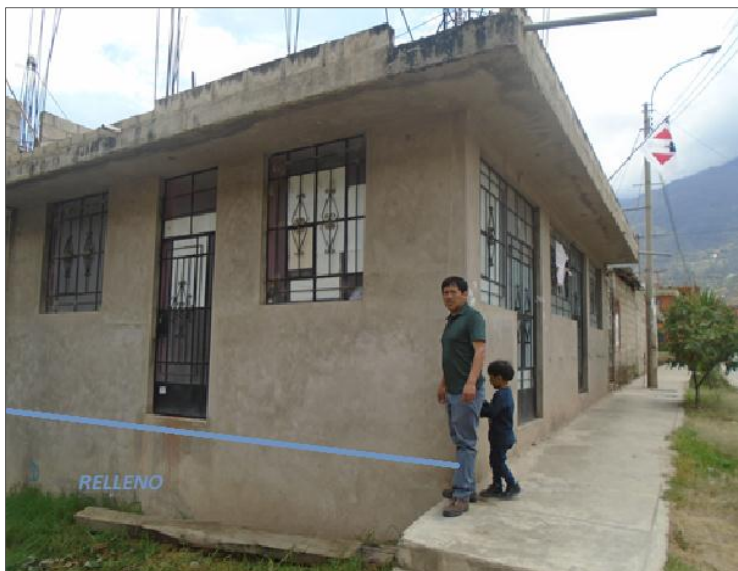
Los problemas que se ven en edificaciones construidas sobre rellenos, son apropiados a ser frágiles a ver un hundimiento en diferentes direcciones, donde se observan la presencia de grietas en sus pisos y los muros agrietados, esto debido a una mala compactación del relleno, (Figura 17).

Figura 1712: Vivienda sobre relleno para llegar al nivel
(Fuente: Elaboración propia 2018)

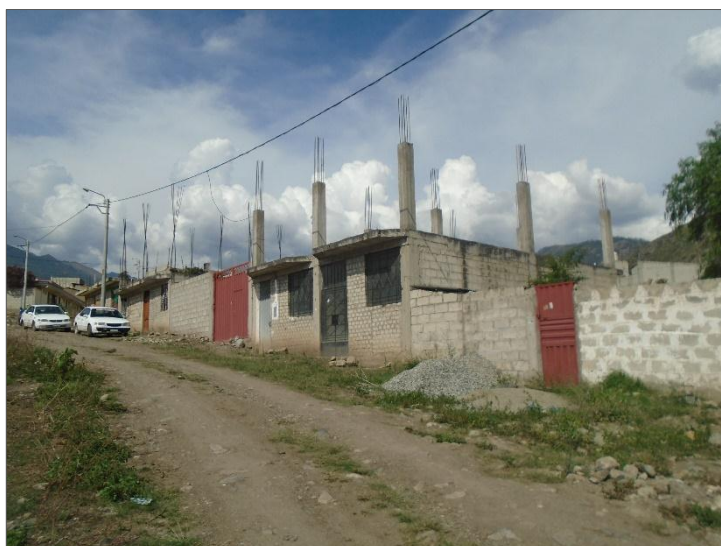
Aquí se puede ver según los datos que se obtuvieron de campo el 75%, de las viviendas que se encuestaron están construidas en pendiente media que es entre 5% a 25% de pendiente (Figura 18). La ciudad de Abancay tiene una pendiente media, por lo que en su mayoría de las viviendas están construidas a aun desnivel.

Figura 18: Vivienda suelo inclinado (Fuente: Elaboración propia)

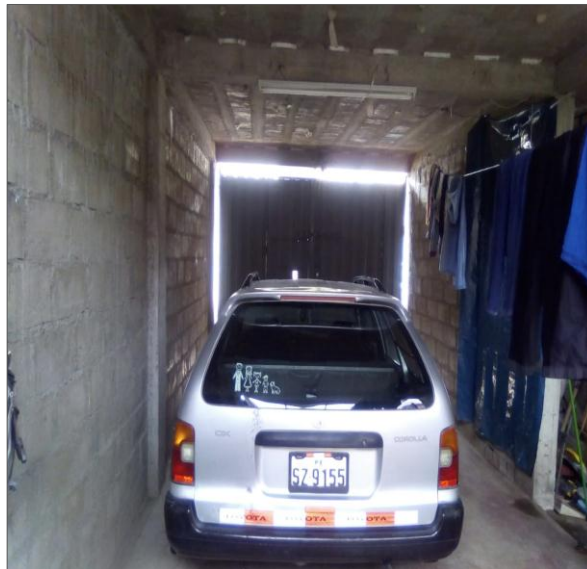
La buena proporción de muros en cada dirección de su edificación (X, Y) habrá una buena densidad, teniendo una rigidez ante un sismo, donde la edificación pueda aguantar al cortante sísmico. Donde debe cumplir la relación del área existente de los muros de la edificación que debe ser igual o mayor al área del corte que se requiere. En lo siguiente se muestra (figura 19), una de las edificaciones que no tiene buena densidad de sus muros.

Figura: 19 Inadecuada densidad de muros en 1er nivel (Fuente: Elaboración propia)

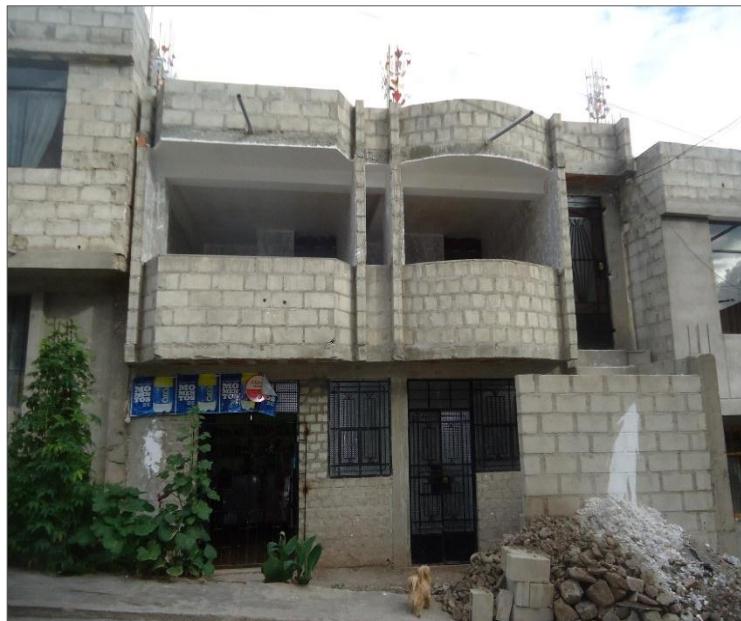
- **Inapropiada junta sísmica y diafragma rígido (Techo) a desnivel:** En este reporte de las edificaciones encuestadas el 81%, no tienen presencia de juntas sísmicas en los laterales, los dueños lo edificaron sus casas pegadas a las otras edificaciones de sus costados, esto con el fin de no perder espacio de su lote.

De igual forma, en las edificaciones que se evaluaron se observó que la losa de los techos no se encuentra al mismo nivel con las demás edificaciones que se encuentran a sus costados, esto por la propia pendiente donde se encuentra las edificaciones. Esta dificultad del desnivel de los techos rígidos es un problema por lo que las edificaciones sufran una colisión con la losa de una edificación y el muro de la otra edificación existente, esto ante un evento sísmico. A continuación, se muestra (Figura 20), algunos de las edificaciones sin junta para sismo y a desnivel.

Figura 20: Carencia de junta sísmica y desnivel de techo (Fuente: Elaboración propia)

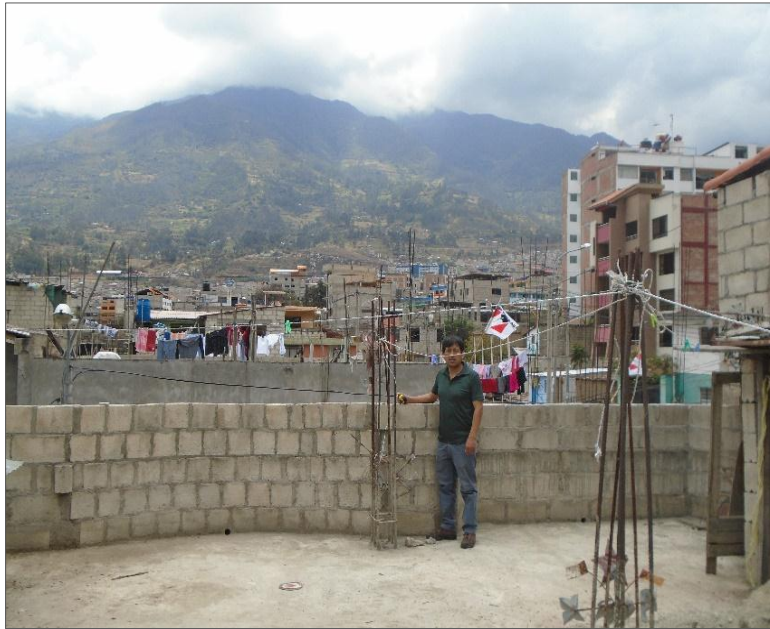
- **Tabiquería y parapetos no arriostrados:** Las edificaciones que no se encuentran terminadas o inconclusas presentan tabiques y parapetos sin arriostres, el 56%, de la vivienda encuestada les falta concluir el nivel superior. Estos elementos no estructurales se ven más en el segundo nivel, por lo que es tipo de construcciones es un peligro a los ocupantes y las personas que transitan. (Figura 21)

Figura 21: Parapeto en el segundo nivel (Fuente: Elaboración propia)

Mayormente estos parapetos son para tener formas arquitectónicas en las fachadas, que genera zonas muy vulnerables al volteo de estos muros. La mayoría de esta tabiquería no son arriostradas, comúnmente se ubican en zonas de tránsito o hacia sectores no techadas o tienen cobertura ligera.

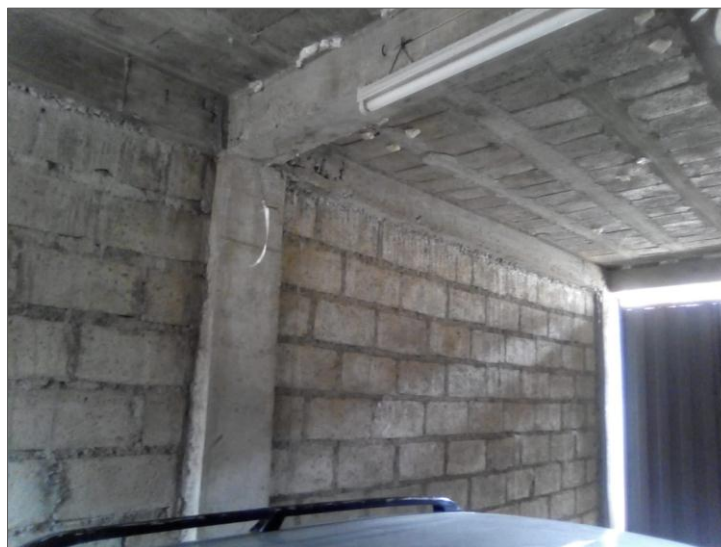
Bloques de concreto (bloquetas) en muros portantes: En las viviendas que se encuestaron el 100% utilizaron bloques de concreto (bloquetas) sin refuerzo como muros portantes en el primer y segundo nivel, esto por desconocimiento y por abaratar el costo de los materiales frente a los ladrillos macizos o industriales. A continuación, se muestra. (Figura. 22).

Figura 22: Bloquetas en muros portantes (Fuente: Elaboración propia)

El muro que se utiliza en la albañilería como muro portante corresponderá a tener buena resistencia de soportar cargas que se transmiten hacia ellas y a soportar movimientos sísmicos que se pudieran dar, los muros portantes, deberán estar contruidos de bloques de concreto reforzados, ladrillos macizos o industriales.

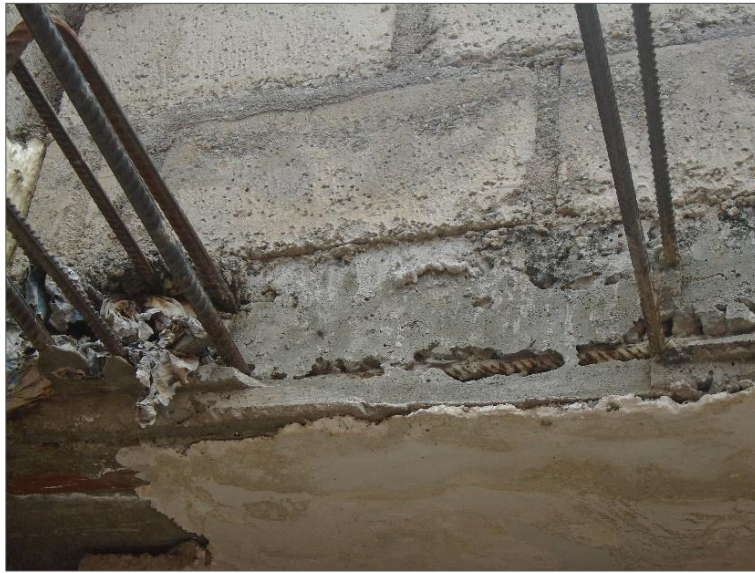
- **Presencia de cangrejas en elementos estructurales de concreto:** Se visualizó en la mayoría de las edificaciones la presencia de cangrejas o concreto porosos en los elementos estructurales tanto de concreto simple y concreto armado, esto por una mala dosificación de los materiales que los constructores (albañil) no cumplen para cada elemento estructural (Figura 23).

Figura 23: Presencia de cangrejas en vigas (Fuente: Elaboración propia)

Durante la etapa de construcción de sus edificaciones no respetan la calidad de la mezcla tanto en su cantidad y en la proporción que se debe tener para cada elemento estructural, no diferenciando el concreto simple y concreto armado, donde utilizaron agregados como piedra chancada de mayor tamaño a $\frac{3}{4}$ ". Se vio el procedimiento de mezclado lo realizan manualmente, se visualizó los recubrimientos de los elementos estructurales no cumplen con el reglamento de edificaciones.

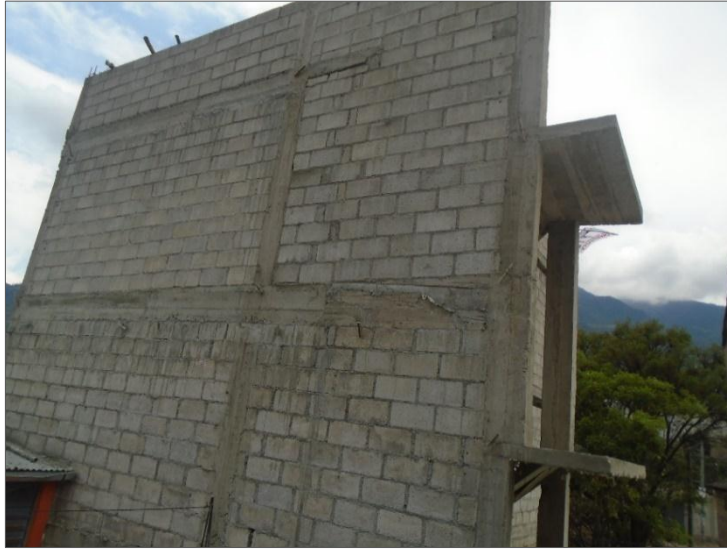
- **Juntas frías de construcción:** Las edificaciones observadas en las construcciones de columnas, vigas, techos y escaleras; la construcción lo realizaron por etapas y una parte sigue en proceso de construcción, y secuencia de construcción lo realizan de acuerdo a sus posibilidades económicas. Aquellas edificaciones que se construyeron por partes o etapas, generan las juntas frías. A continuación, se ve las juntas frías (figura24)

Figura 24: Presencia de junta fría en viga (Fuente: Elaboración propia)

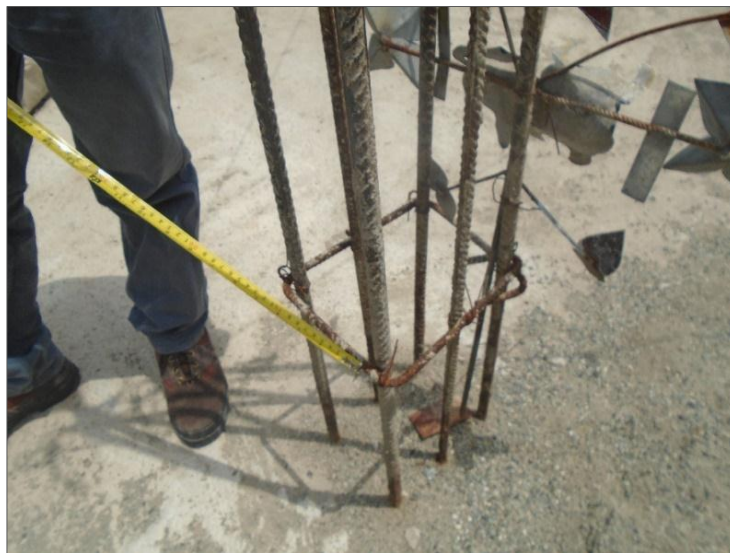
- **Acero corrugado descubierto a la intemperie:** En la encuesta realizada en las viviendas el 94% de las edificaciones, los aceros de corrugados y de refuerzo en las vigas, así como en columnas están expuesto (mechas), a la intemperie sin ninguna protección, esto debido a que los trabajos no se culminaron, dejando para culminar en el futuro. Los aceros que se dejaron como mechas están en los extremos de losas de techos y vigas. A continuación, mostramos (Figura 25).

Figura 25: Acero corrugado en columnas descubierto a la intemperie (Fuente: Elaboración propia)

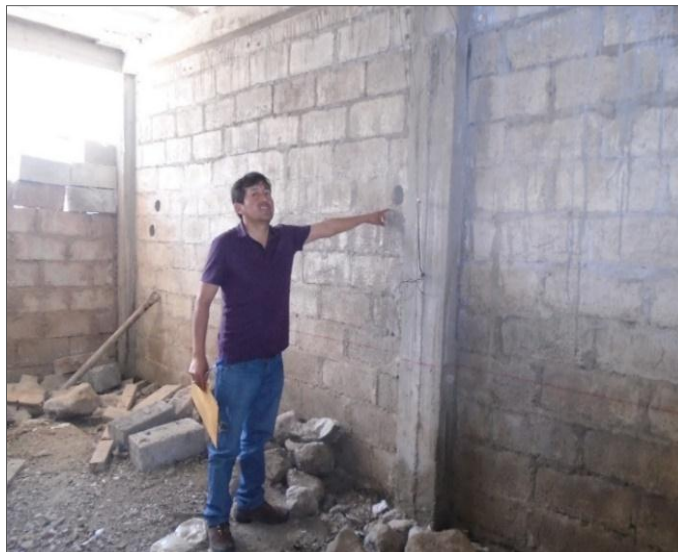
- **Humedad en muros o losas:** En las viviendas que se verificaron se encontró que 56 % tienen el problema de humedad en los muros y losas, esto se relaciona con malas instalaciones sanitarias y las precipitaciones fluviales, originando filtraciones de esa forma se deterioran los muros. A continuación, se muestra (Figura 27), la humedad en la vivienda.

Figura 27: Visualización de humedad en muro (Fuente: Elaboración propia)

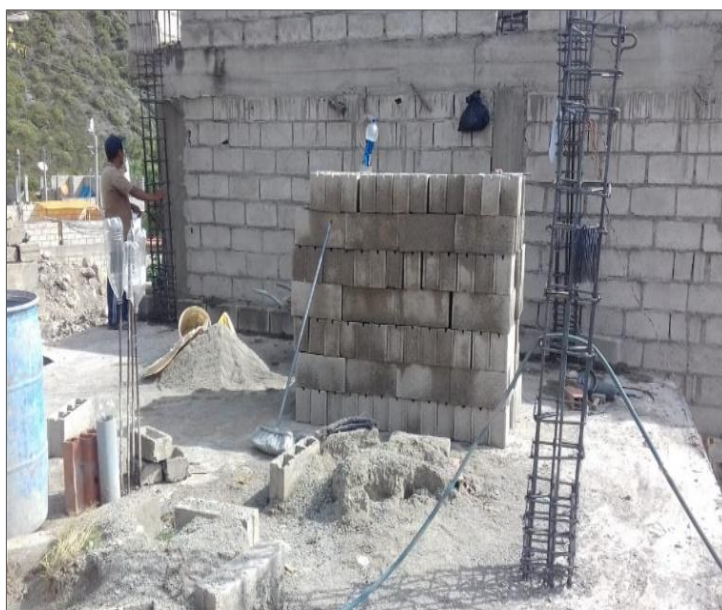
- **Bloques de concreto (bloquetas) de baja calidad:** Los bloques de concretos empleados en las construcciones de las viviendas en la ciudad de Abancay son elaborados con mano de obra no calificada, con el proceso de curado inadecuado, con variaciones de sus dimensiones. (Figura 28).

Figura 28: Unidades de bloquetas artesanales (Fuente: Elaboración propia)

De acuerdo a los ensayos de resistencia a compresión, las bloquetas fabricados en Abancay no cumplen con la Norma E-070 (albañilería) de RNE, obteniendo un promedio de 42.43 kg/cm², siendo lo requerido 50 kg/cm².

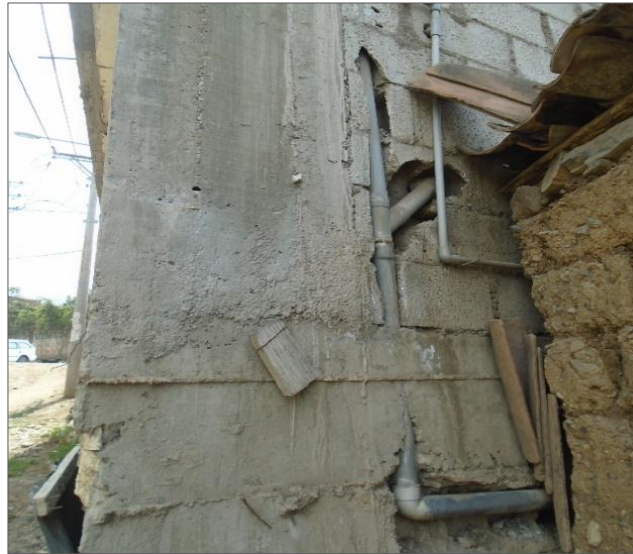
- **Tuberías de PVC expuestas:** En las viviendas que se encuestaron se visualizaron que el 44% de los conductos de PVC, permanecieron exteriorizadas y no se completaron adecuadamente (Figura 29), quedando en las paredes incompletas por falta de resane.

Figura 29: Tubería de PVC desagüe y agua exteriorizada
(Fuente: Elaboración propia)

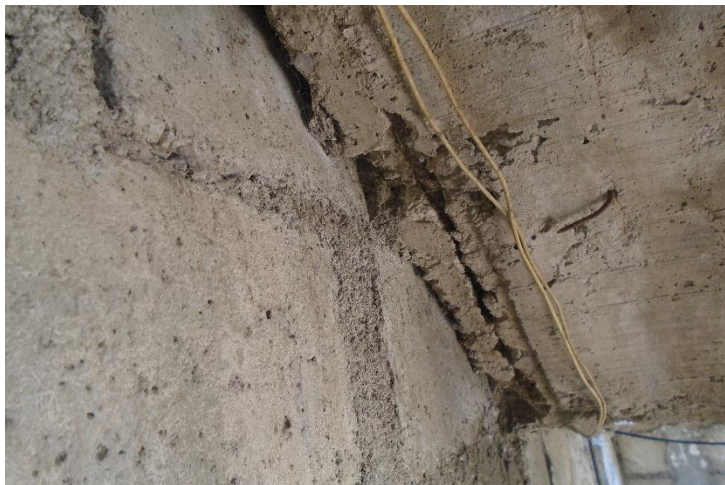
Cangrejas en la viga

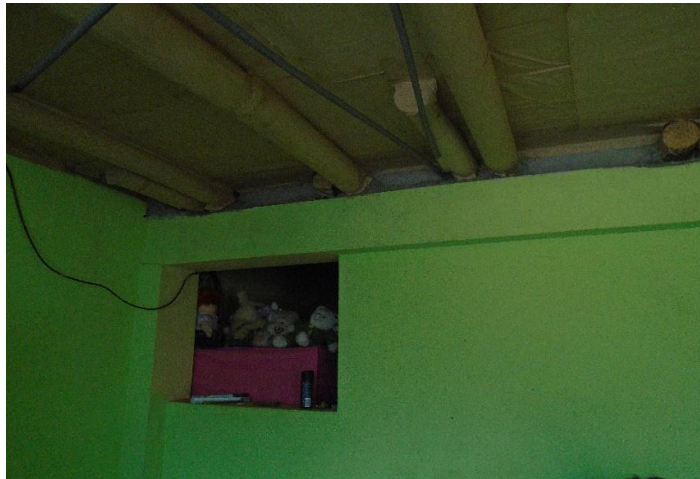
2DO NIVEL CON MADERA ROLLIZO

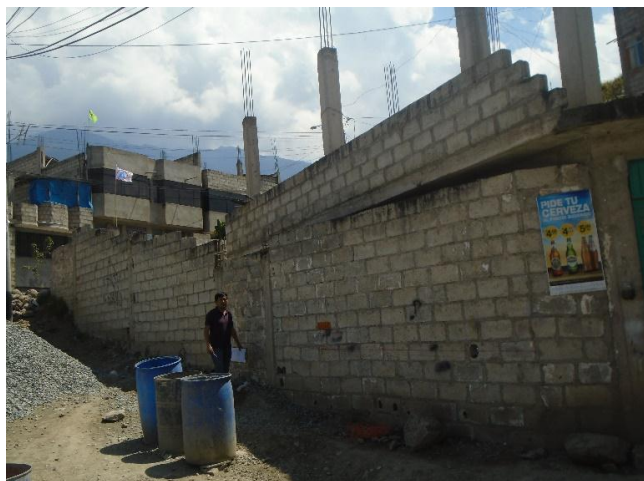
MURO PRESENCIA DE HUMEDAD

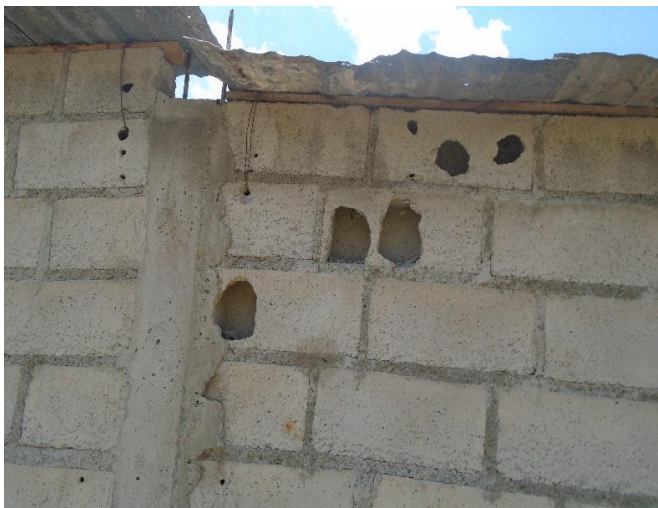
MUROS MAL ESTADO

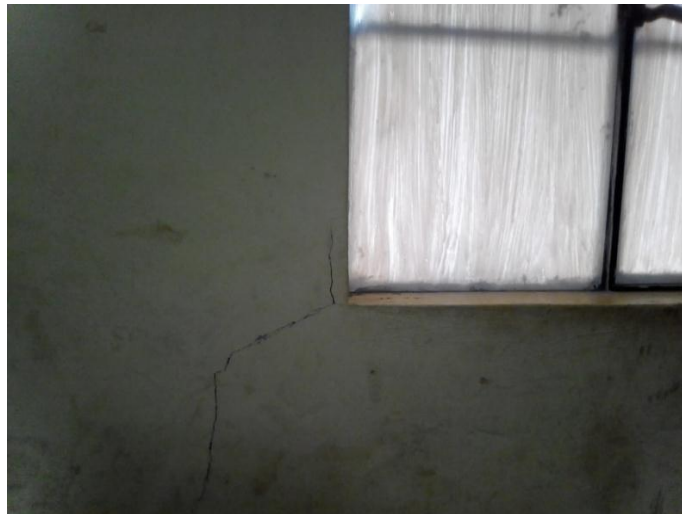
FISURAS EN MUROS

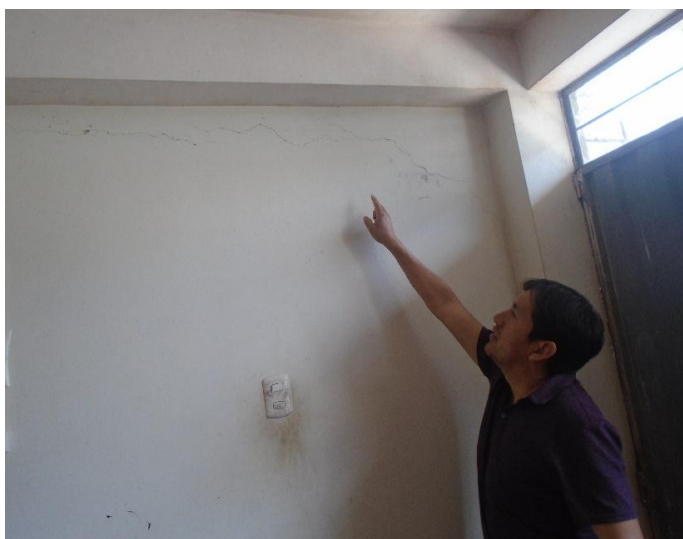
FISURAS EN MUROS

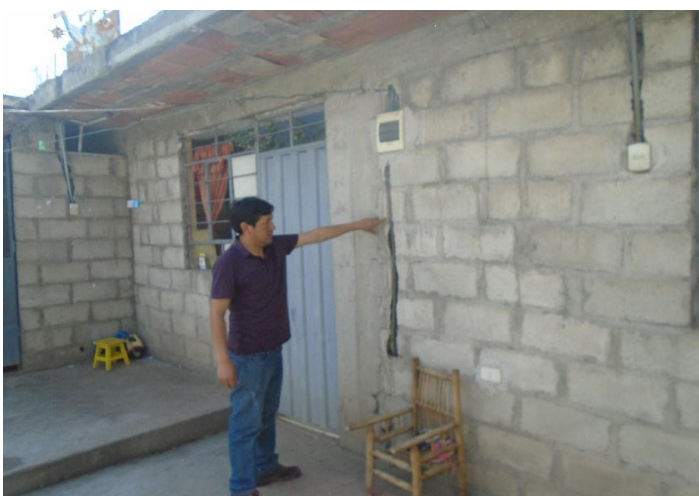
MUROS DAÑADOS

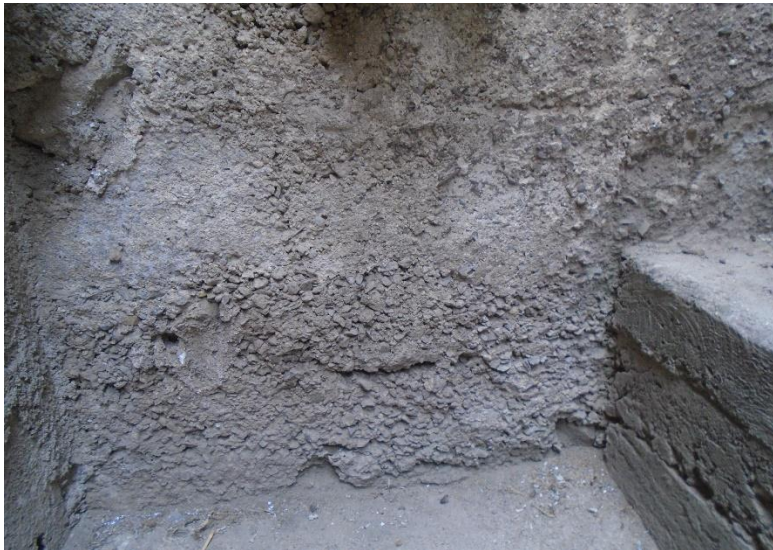
CANGREJERAS EN SOBRECIMIENTO

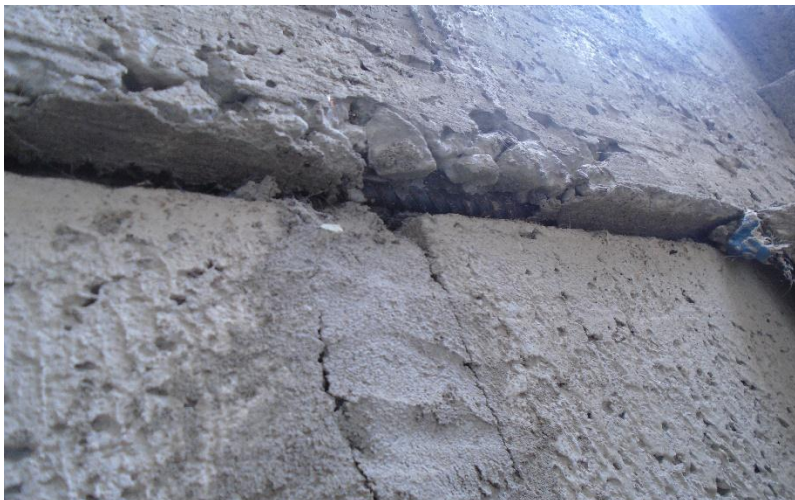
CANGREJARAS EN VIGA

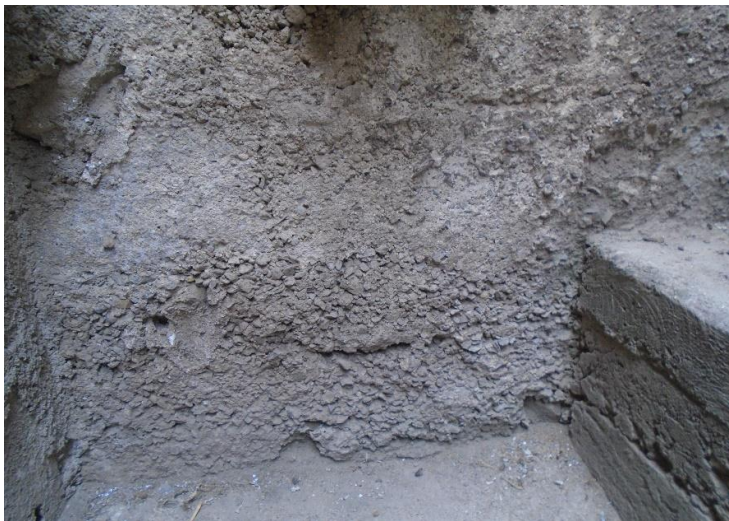
CANGREJERAS EN SOBRECIMIENTO

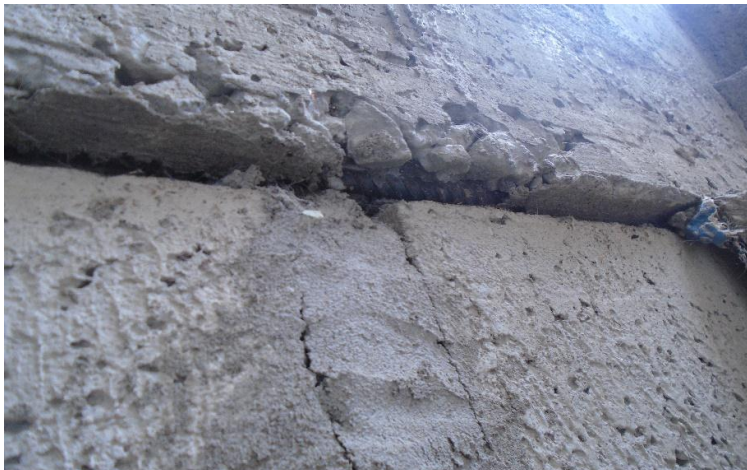
CANGREJERAS EN VIGA

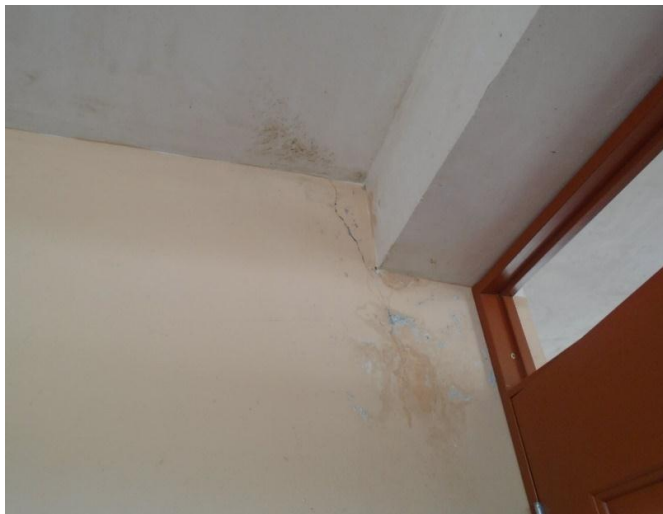
FISURAS EN MURO

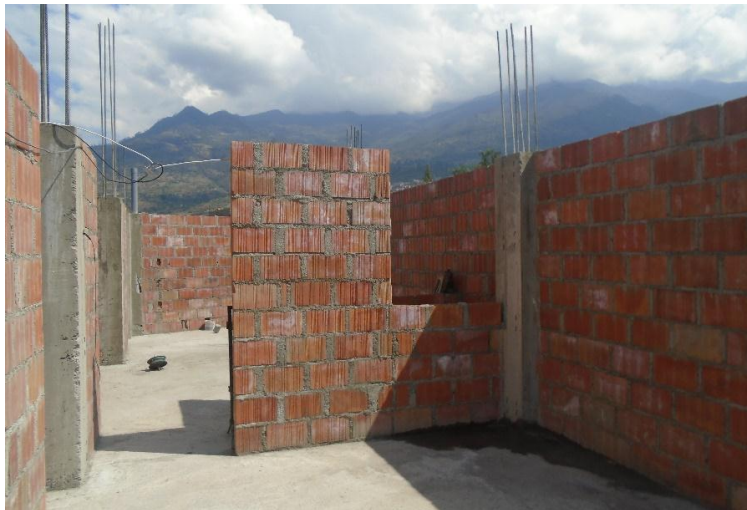
CONSTRUCCION 3 ER NIVEL OTRO MATERIAL

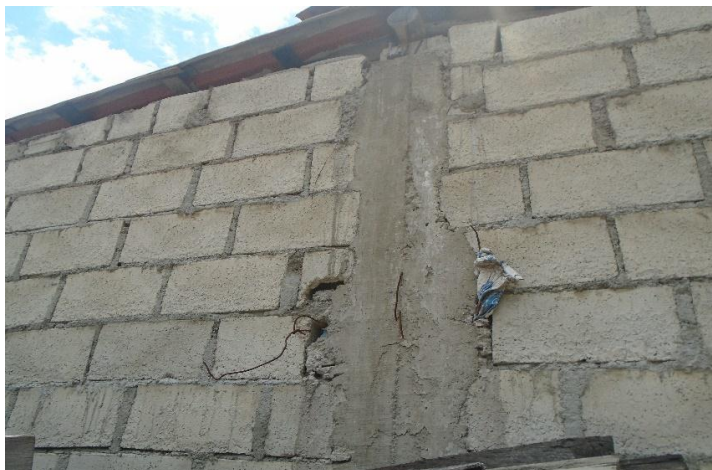
COLUMNA NO SE ENCUENTRA EN PLOMADA

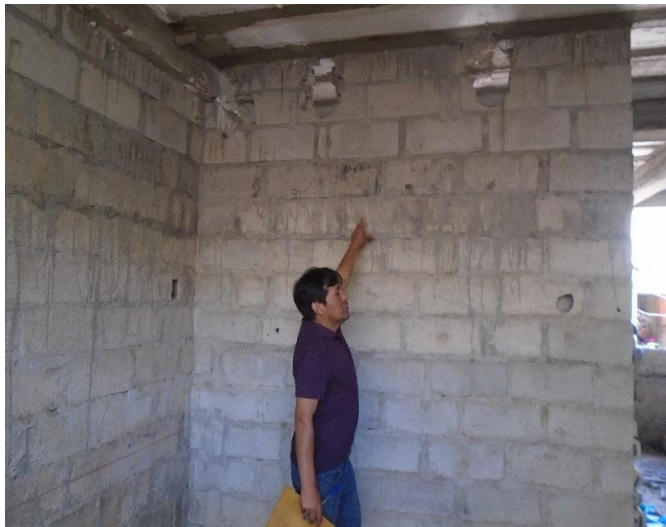
MUROS CON ORIFICIOS

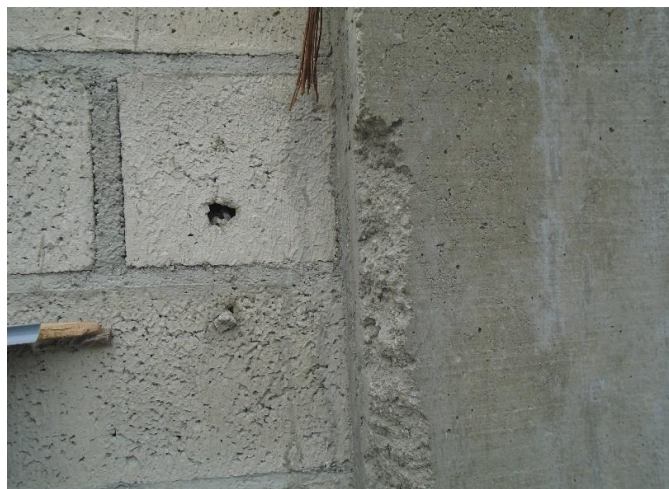
COLUMNA MAL ESTADOS

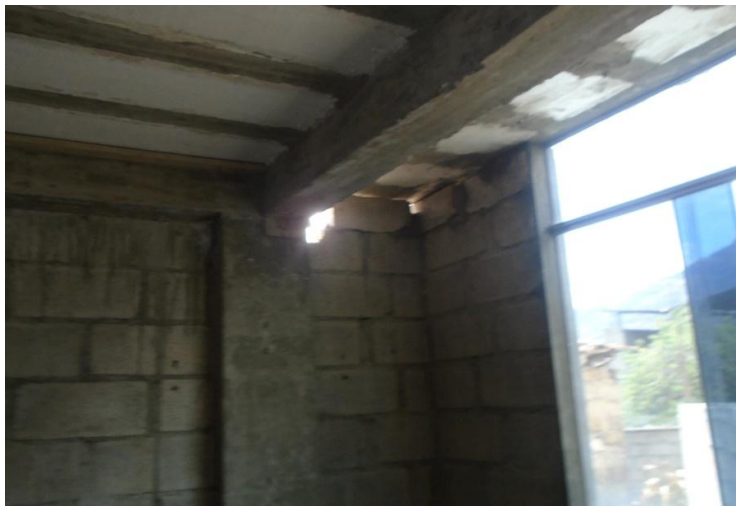
MUROS CON ORIFICIOS

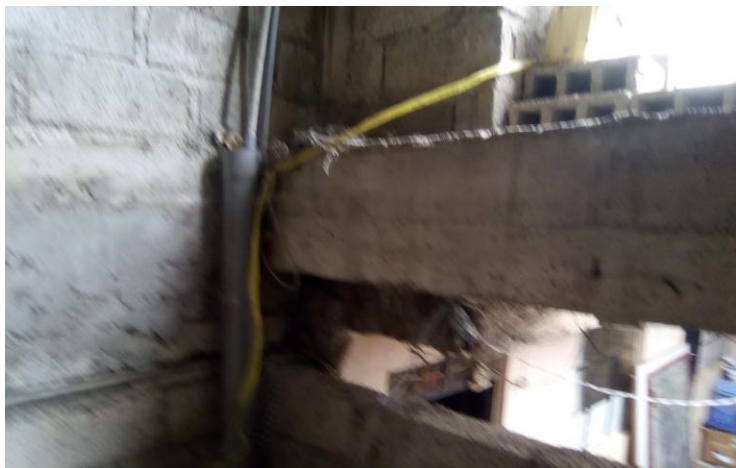
TUBER DE AGUA MAL UBICADOS

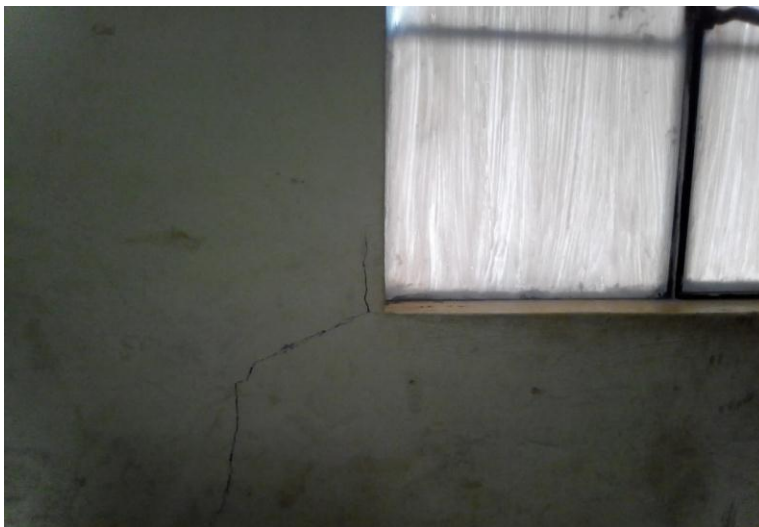
FISURAS EN MURO

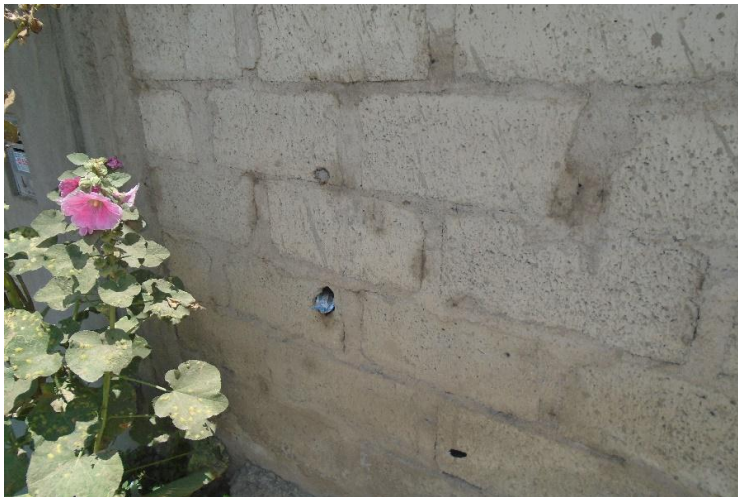
HUMEDAD EN EL MURO

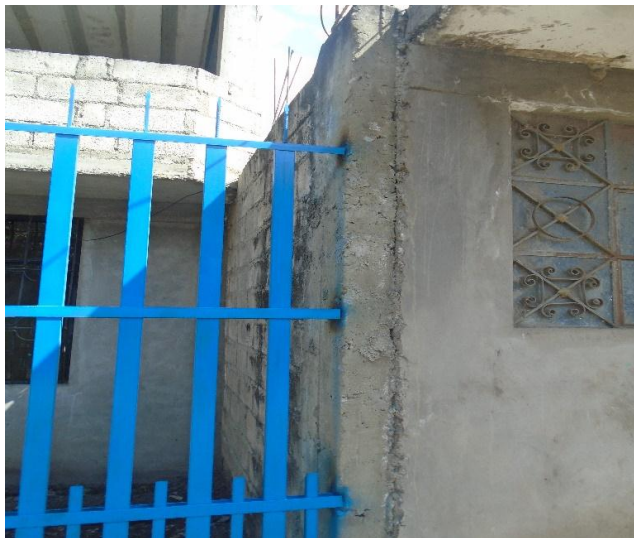
SIN JUNTA SISMICA
